丁桥单元中央水景公园南区(JG0405-05 地块)  
场地环境初步调查报告  
(备案稿)

杭州市环境保护科学研究设计有限公司

2018年8月

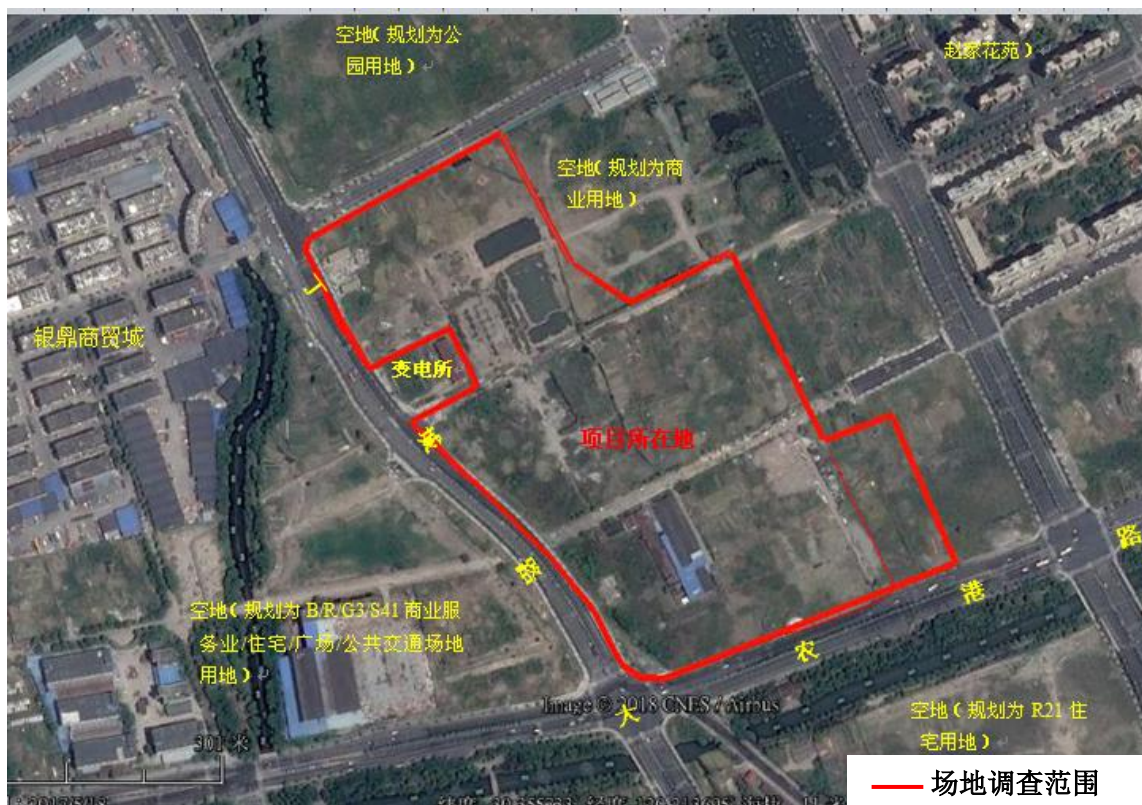
图 2.2-1 调查范围

本次调查监测范围为丁桥单元中央水景公园南区（JG0405-05 地块）整个用地红线，包括地块东侧的杭州宝丽丝日用化工厂及杭州古星金属制品有限公司，调查区域总面积约 160000 m<sup>2</sup>，调查范围见图 2.2-1。

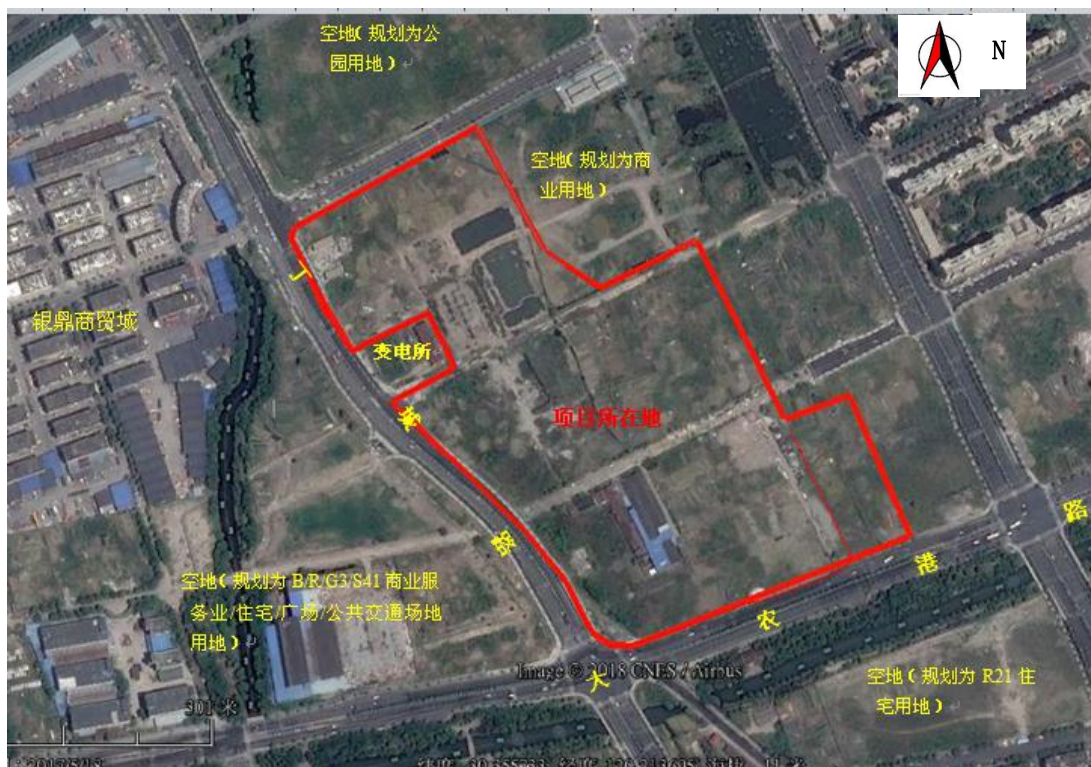
图 3.2-1 场地现状图

根据现场踏勘，场地内现状均为空地，表层覆有 1.0~1.5m 的渣土。根据历史资料查询，该地块面积约 160000m<sup>2</sup>，原属于杭州市江干区丁桥私营经济园。园区成立于 1997 年，建成前为农田，当时主要为安置钱江新城和江干区 33929 工程的搬迁企业。园区内企业数量多、规模小，主要涉及行业包括机械加工业、服装鞋类制造业、仓储业、小化工（主要为复配）等制造业、加工业、轻工业等第二类工业项目。园区内不具备纳管条件，企业的生产废水由当地环保局牵头统一外运至污水厂处理，生活污水由村里的污水处理设施（位于本次调查范围外）处理后排放。2004 年启动拆迁工作，至 2010 年基本搬迁完毕，至 2017 年底全部拆除，据了解，园区内企业未发生过环境污染事故。场地现状图见图 3.2-1。

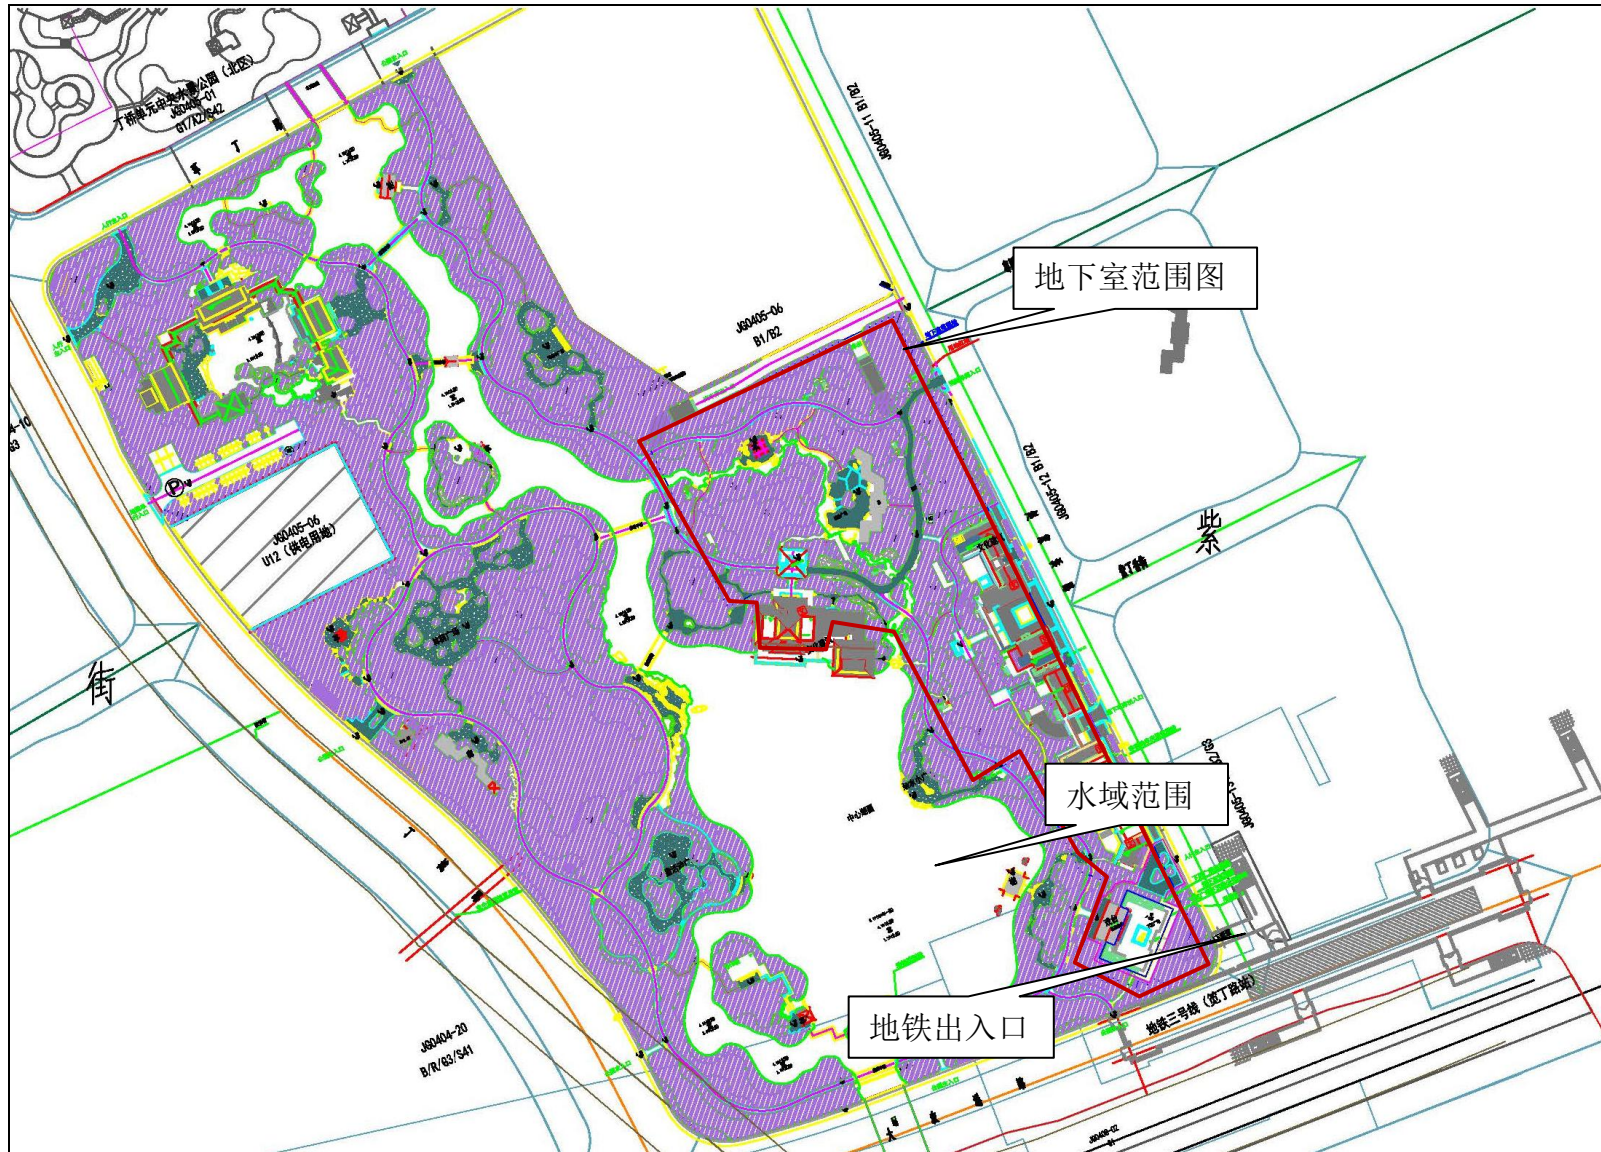
图 3.2-5 中央公园总评布置图

根据《杭州市丁桥单元（JG04）控制性详细规划（修编）》（局部），该场地用地规划为河道、公园绿地/文化设施用地/停车场用地，场地在单元控规中的位置见图 3.2-4。地块内规划公园平面布置图见图 3.2-5。

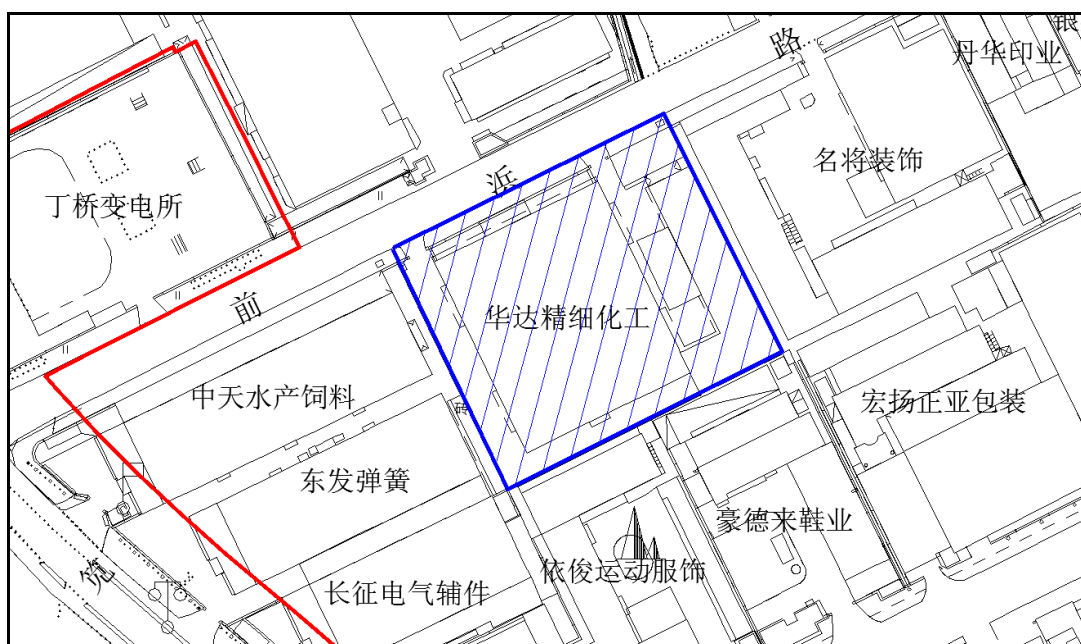
图 3.3-8 杭州华达精细化工厂用地范围示意图

杭州华达精细化工厂位于江干区广发路 19 号, 厂区总占地面积约 5831 平方米。厂区始建于 1993 年, 主要从事油漆稀释剂松香水和天那水的生产, 后由于企业发展需要, 2005 年企业转型为服装加工行业, 原化工生产就地取消, 并对原厂房进行重建。该企业用地范围见图 3.3-8。

企业转型后为服装加工业，产生的污染物一般为员工生活污水、生活垃圾及生产过程中产生的布料边角料等一般固废，不会对土壤产生污染。因此主要分析企业稀释剂生产过程中产生的污染。

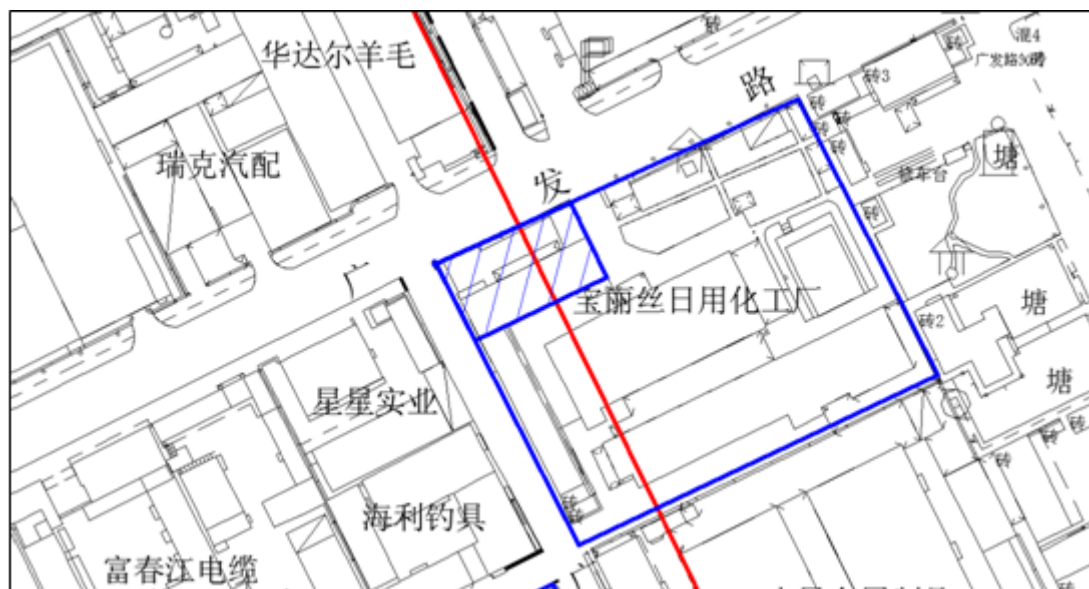
图 3.3-10 杭州宝丽丝日用化工厂用地范围示意图

杭州宝丽丝日用化工厂位于丁桥镇笕丁路 168 号，厂区总占地面积约 7000 平方米。该企业用地范围见图 3.3-10。

根据了解，该企业主要从事膏、霜类化妆品的分装，生产区域只占厂内西北角一个车间，剩余大部分厂区出租进行电缆电线的拉丝、组装等。考虑到企业生产过程中主要原料通常为基质原料和各种添加剂，因此在地调查方案制定时考虑对该厂区土壤进行 VOCs 及 SVOCs 分析监测。

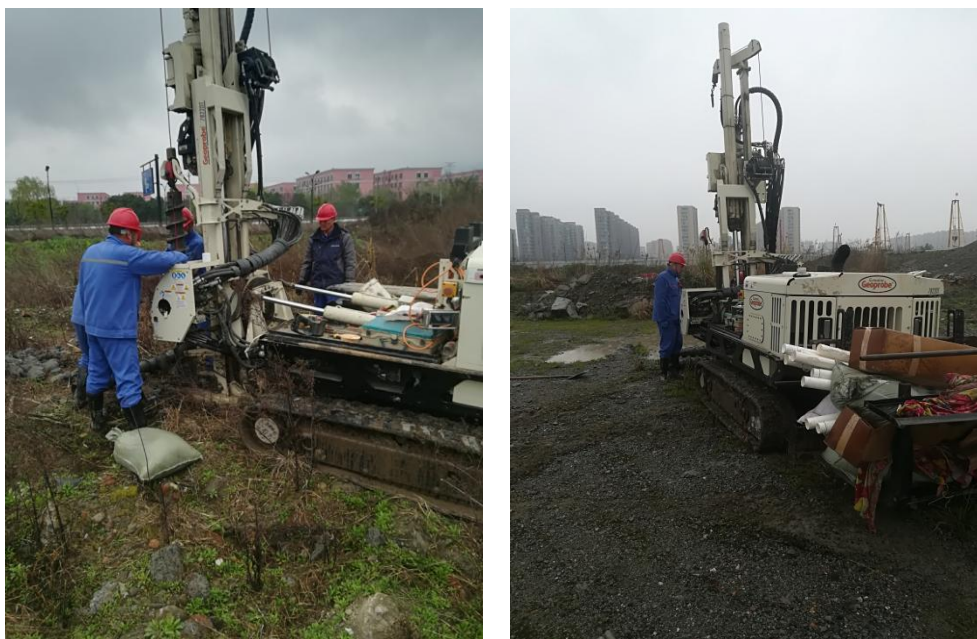
图 4.3-1 钻井作业图

取样钻井委托专业公司，采用直接贯入式取样设备，在专业人员的指导下进行，钻井作业图见图 4.3-1。取出少量柱状土样置于塑料自封袋内用XRF进行样品重金属含量的定性或半定量分析，用PID进行样品挥发性有机物初步定量分析，初步判断场地污染情况。非挥发性检测样品每层样品采集 500 克左右，装入样品袋，并密封，挥发性、半挥发性检测样品采集约 400 克，用棕色玻璃瓶加密封盖保存。土样采集过程中仔细观察土壤，并适当嗅闻是否有异味，及时记录土壤性状。为防止样品的交叉污染，采样人员均佩戴一次性PE手套，不同采样点取样及对每个采样点的不同采样深度取样时更换手套，为避免不同样品之间的交叉污染，每采集一个样品须更换一次手套。每采完一次样，都将采样工具用自来水洗净后再用蒸馏水淋洗一遍，液体汲取器则为一次性使用。采样的同时，由专人填写样品标签、采样记录；标签

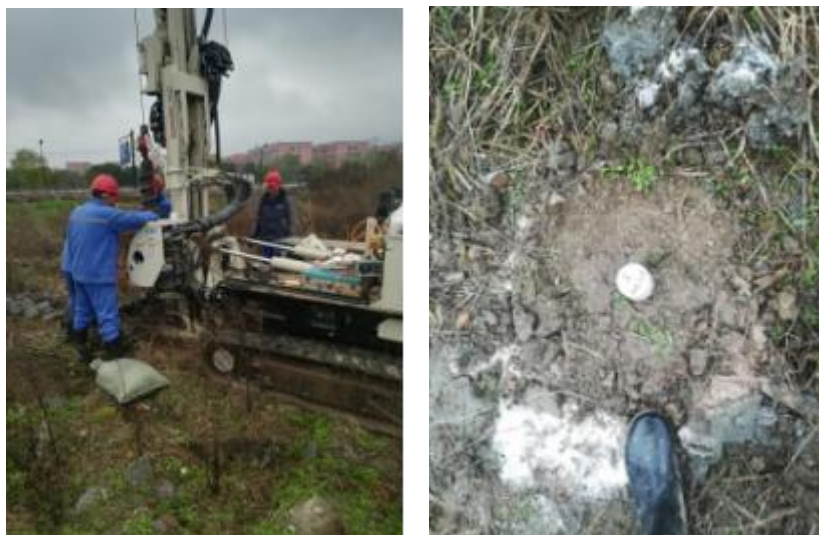
图 4.3-2 建井作业

下管前先校正孔深，确定下管深度、滤水管长度和安装位置，按下管先后次序将井管逐根丈量、排列、编号、试扣，确保下管深度和滤水管安装位置准确无误。下管作业应统一指挥，互相配合，操作要稳要准，井管下放速度不宜太快，中途遇阻时不准猛墩硬提，适当地上下提动和缓慢地转动井管。井管下完后，用升降机将管柱吊直，并在孔口将其扶正、固定，与钻孔同心，下管见图 4.3-2。

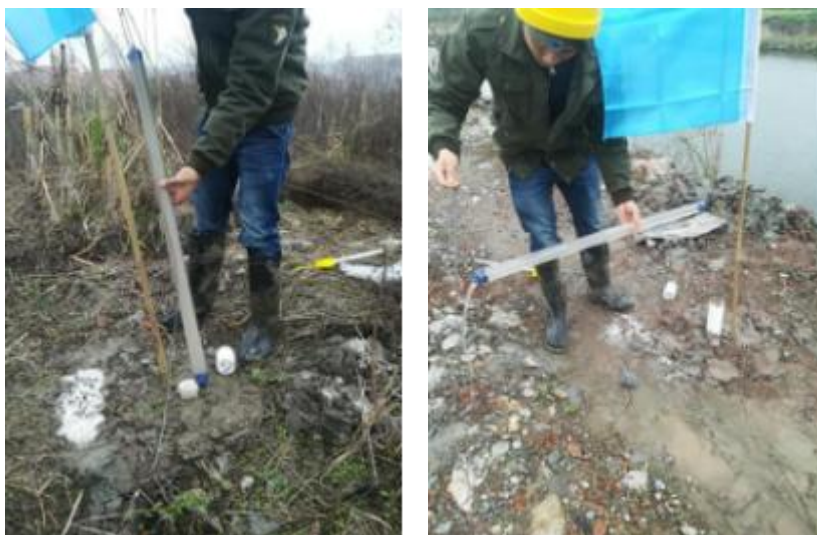
图 4.3-3 洗井作业

洗井分两次，即建井后的洗井和采样前的洗井。在洗井前后及洗井过程中监测 pH 值、水温、颜色、气味等。建井后的洗井首先要求直观判断水质基本上达到水清砂净，同时 pH 值、水温等监测参数值达到稳定，即浊度等参数测试结果连续三次浮动在  $\pm 10\%$  以内，或浊度小于 50 个浊度单位。取样前的洗井应至少在第一次洗井 24 小时后开始，其洗出的水量至少要达到井中储水体积的三倍，同时要求 pH 值、水温等水质参数值稳定，但原则上洗出的水量不高于井中储水体积的五倍。洗井作业见图 4.3-3。
